Thermografische Schwachstellenanalyse

Gebäude: Reihenhaussiedlung Ringstraße und Franzstraße

Auftraggeber: QSK-Krailling

Projekt: RH Ring-/ Franzstraße Krailling

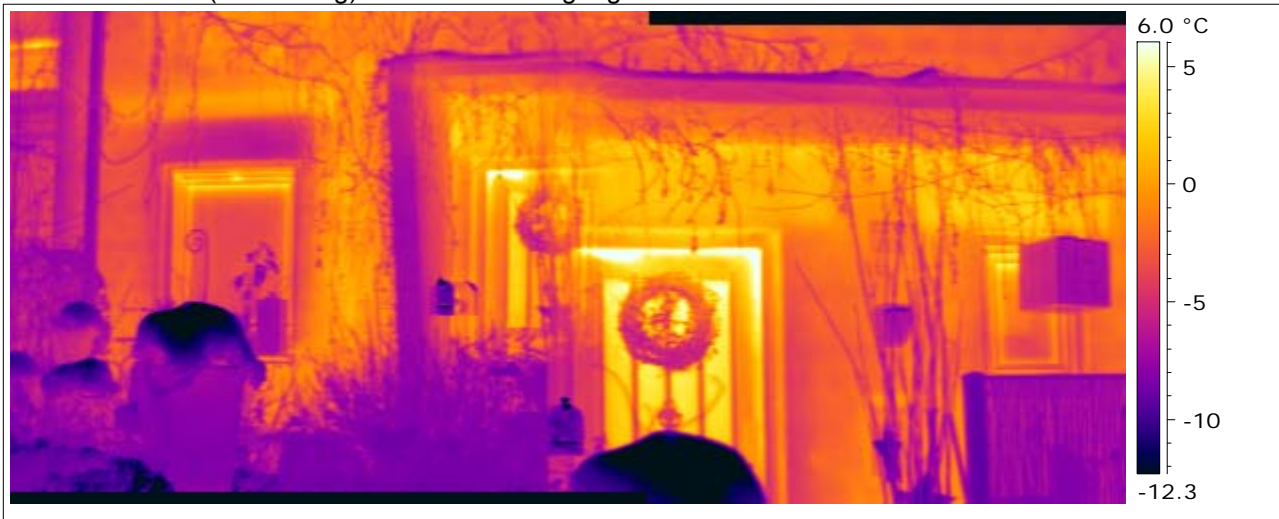
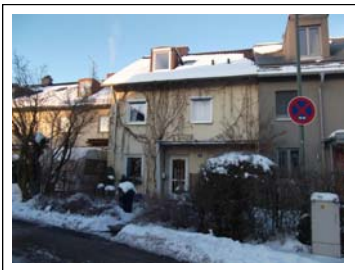
Bild1: Straßenseite: Haustür

Bild 2: Bildfusion (Verzerrung) Straßenseite Eingangssituation

Sp1: Erhöhte Wärmeverluste über ungedämmte Außenwand.

Sp 2: Starke Undichtigkeit Haustür,

Dämmen der Außenwände.

Ersatz der Haustür.

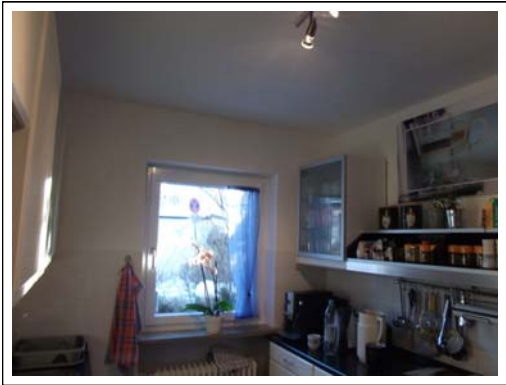
Bild 6: Zu Bild 5: Innen:: EG Küche Außenecke

Bewertung: Sehr kalte Oberflächen an Außenwanddecke. Vorsicht Schimmelgefahr!

Empfehlung: WDVS

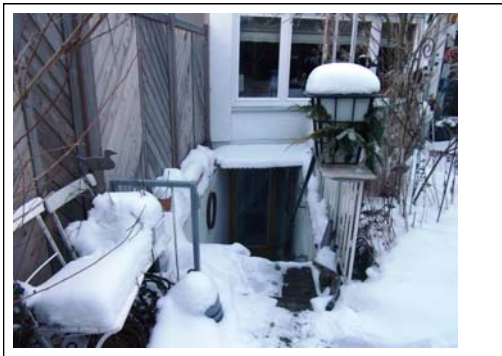
Bild 8: Gartenseite: Fenster über Kellerabgang

Bewertung: Hoher Wärmeverlust über Außenwand, Heizkörper im Innenbereich. Wärmeverluste über Sockelbereich.

Empfehlung: Dämmen der Brüstung von innen, besser Dämmen der Außenwand gesamt bis unter Geländeoberkante.

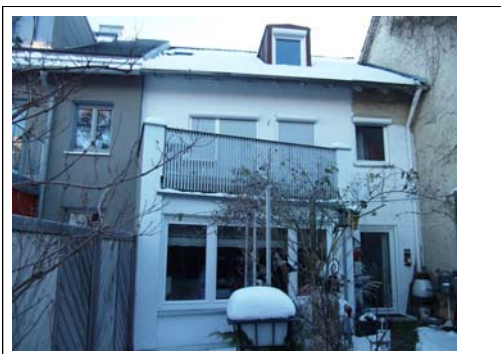
Bild 10: Gartenseite Wand OG neben Balkon

Bild 9: Gartenseite Balkonwand

Bewertung: Hoher Wärmeverlust über Außenwand,

Empfehlung: Dämmen der Außenwand gesamt bis unter Geländeoberkante.

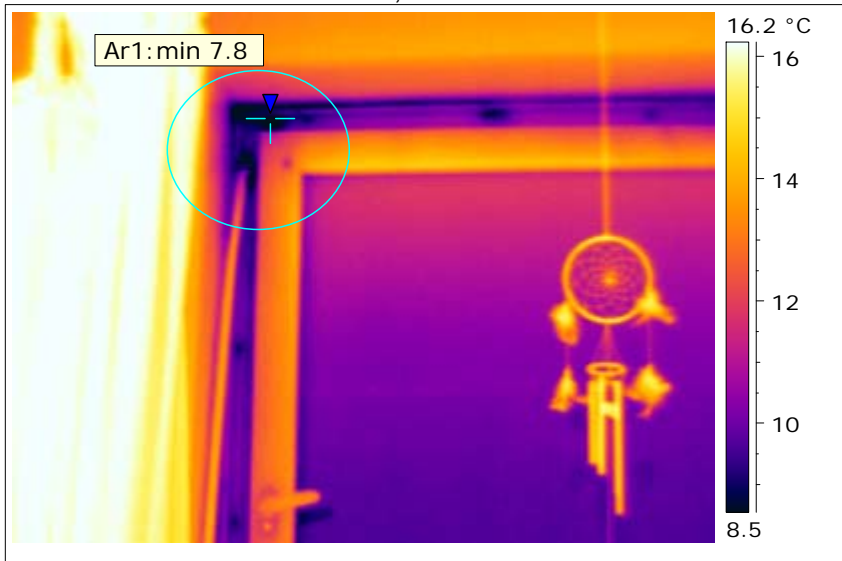
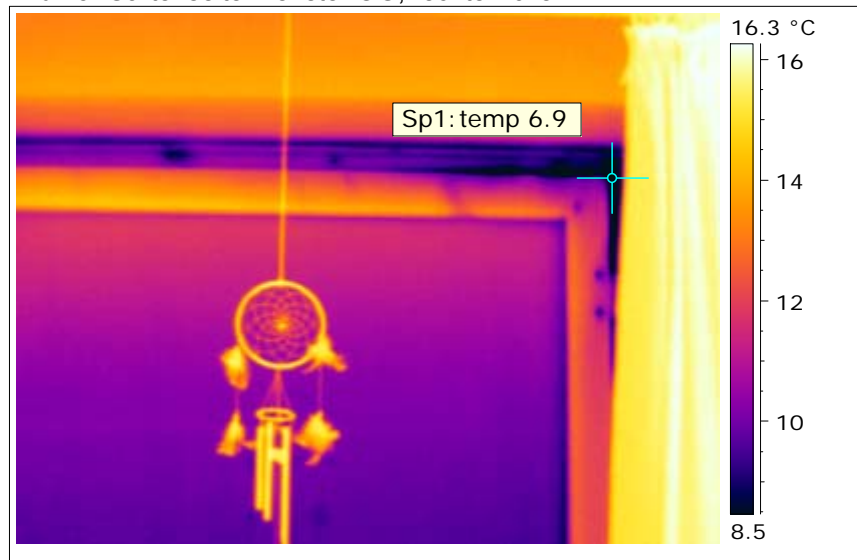
Bild 13: Gartenseite: Fenster OG, rechte Ecke

Bild 12: Gartenseite: Fenster OG, linke Ecke

Die alten Fensterrahmen weisen sehr kalte Rahmen auf.
AR1: Kalte Stellen auch über den Anschluss Rahmen zu Mauerwerk.
Sp1: kalte Stellen an Undichtigkeiten zwischen Flügel und Rahmen.

Dichtung erneuern. Besser Austausch der alten Fenster.

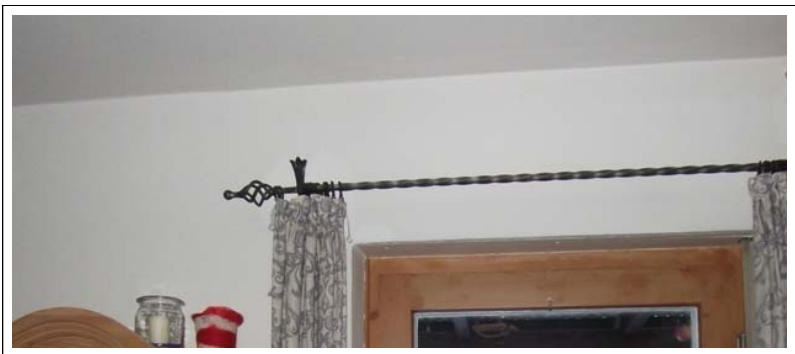
Bild 14: Sturz über Terrassentür

MK: Sturzbereich

Im Bereich der Fensterstürze sind die Oberflächentemperaturen der Außenwände sehr niedrig, teilweise Schimmelgefahr.

Dämmen der Außenwände.

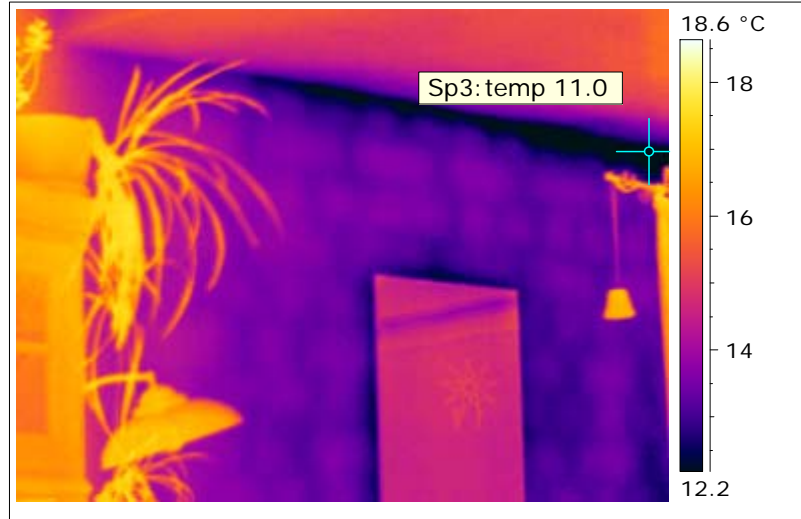
Bild 16: Innenaufnahme: Außenwandbereich EG Vorbau unter Balkon.

Bild 15: Innenaufnahme: Außenwandbereich EG Wohnen zu Vorbau unter Balkon.

Li 1: Deutlich sieht man den Bereich wo das Nachbarhaus angebaut ist und wo der Vorbau zum Nachbarn hin ungedämmt ist.

Sp 3: Geringe Oberflächentemperaturen an der Gebäudeecke. Vorsicht Schimmelgefahr.

Dämmen von außen auch zum Nachbarn hin. Und Dämmen der Balkonfläche.

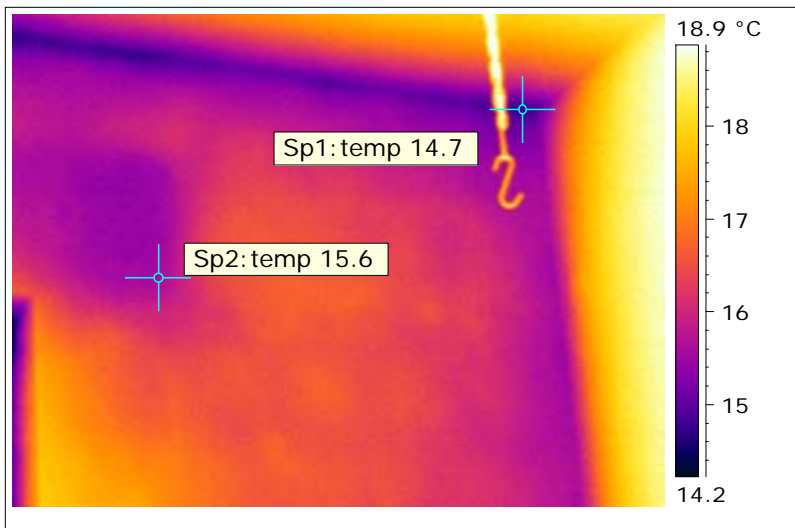
Bild 17: Innen: Außenwand Zimmer OG zu Balkon

Niedrige Oberflächentemperaturen an den Oberflächen der Außenwände

Dämmen von außen.

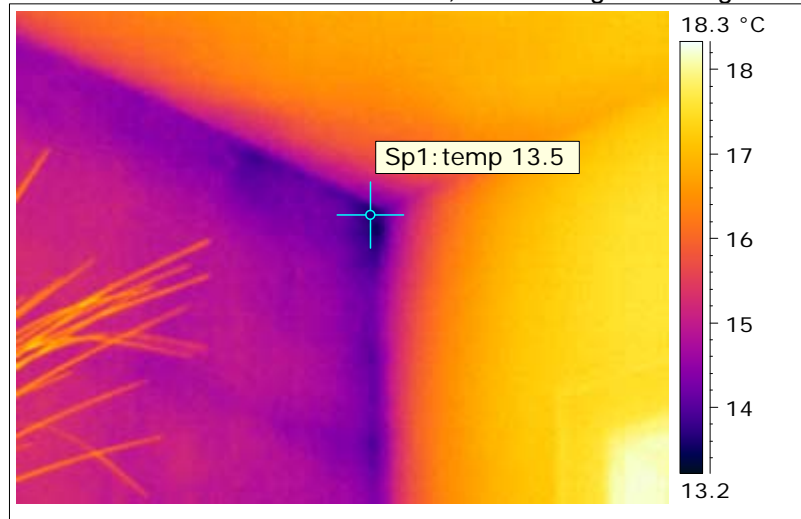
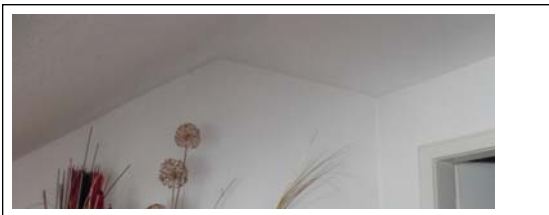
Bild 20: Innen: DG Zimmer zu Straße, Dachschräge Richtung Flur

Bild 19:Innen: DG Zimmer zu Straße, Dachschräge Richtung Außenwand

Niedrige Oberflächentemperatur der kalten ungedämmten Giebelwand.

Empfehlung: Dämmen der Außenwand.
