**Gemeinde Krailling**  
**Neuaufstellung des Bebauungsplans**  
**Nr. 49, „Bereich Bauhof“**

**Fachbeitrag**  
**zur speziellen artenschutzrechtlichen Prüfung**

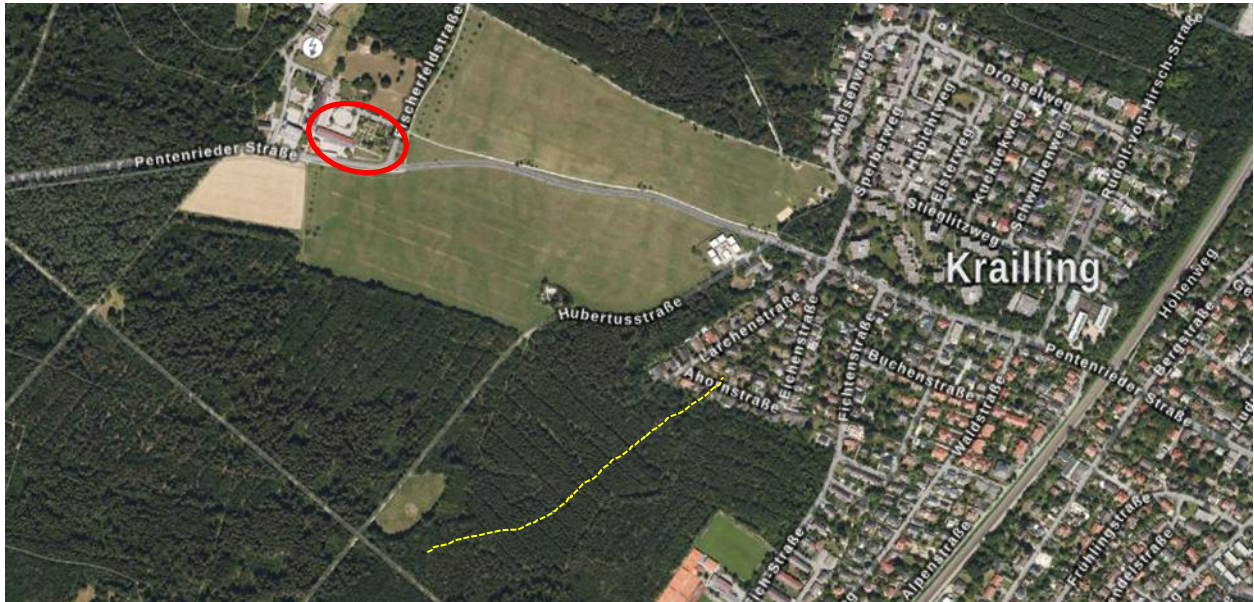
Abb. 1: Lage des Plangebiets (rot markierte Fläche) Im Westen von Krailling. Geobasisdaten: Bayerische Vermessungsverwaltung.

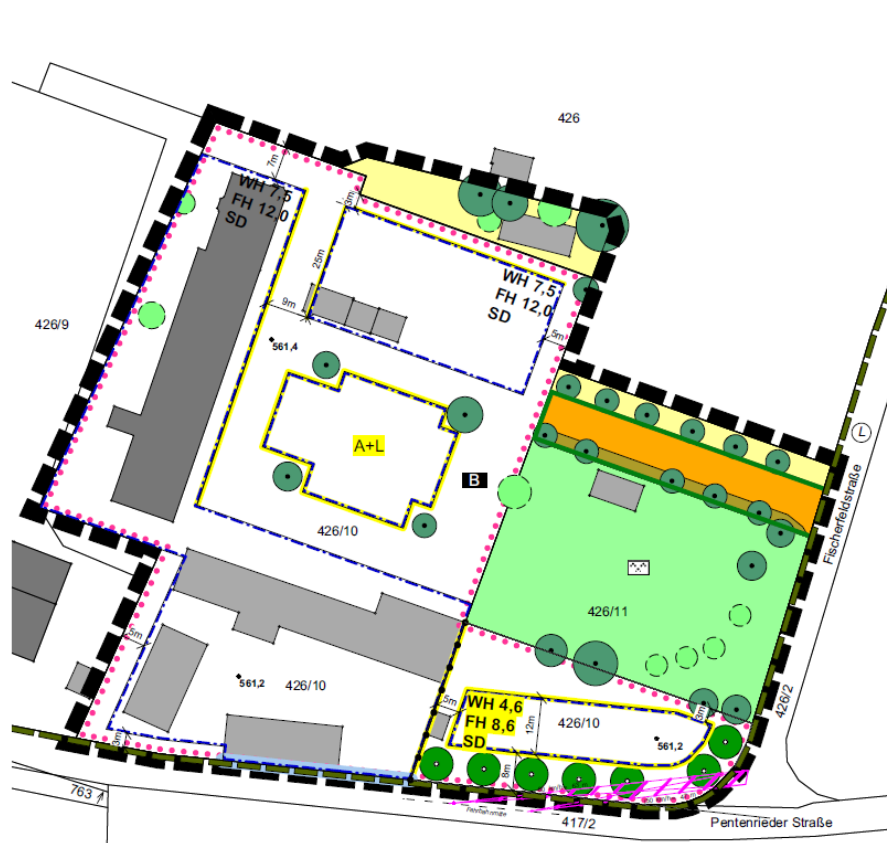
Abb. 2: Entwurf des Bebauungsplans Nr. 49 „Bereich Bauhof“ vom 03.07.2025 (Planungsverband Äußerer Wirtschaftsraum München).
